Passivhaus- Objektdokumentation

Sanierung eines denkmalgeschützten Gebäudes zum Passivhaus in Rimbach

Verantwortlicher Planer: Dipl.-Ing. Peter Hinz Planungsbüro Gruppe 7 GmbH & Co. KG
Neumühlweg 7 www.gruppe7.de
64668 Rimbach

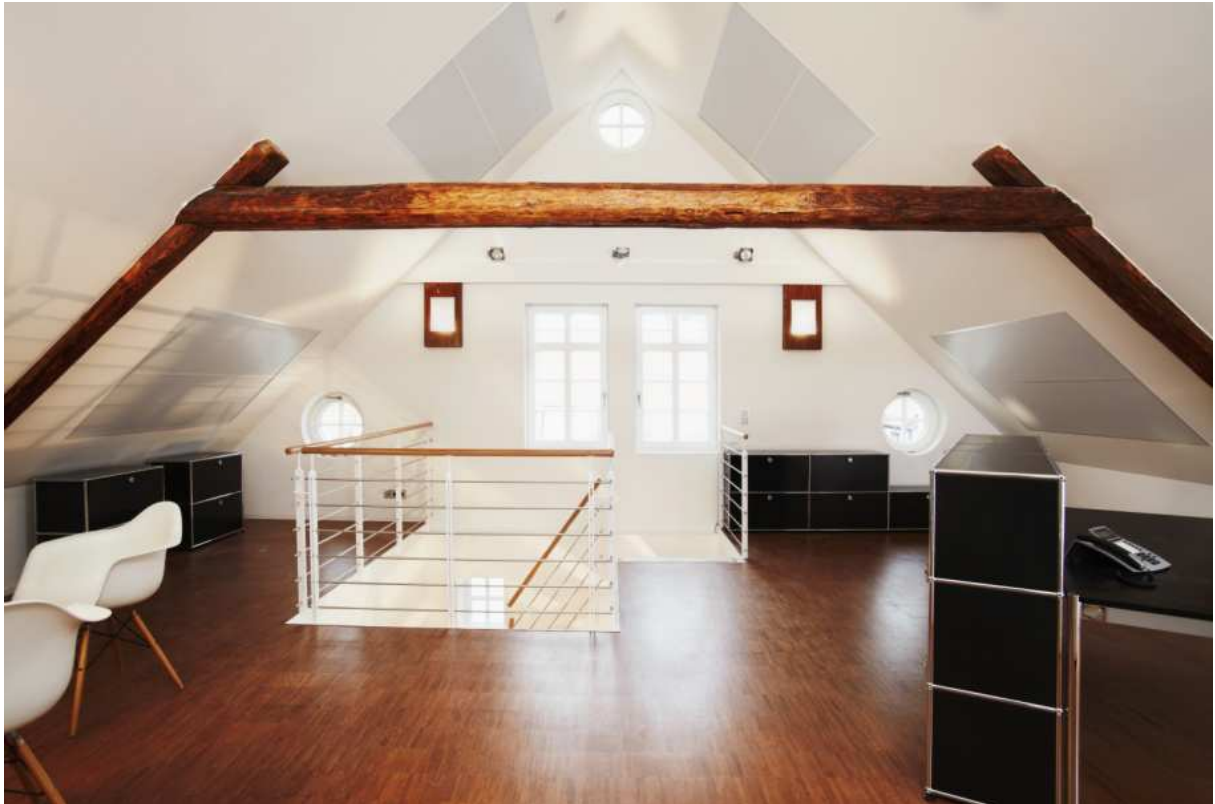
Das Innenfoto wurde im Dachgeschoss aufgenommen. Es zeigt den Treppenaufgang sowie die angrenzende Bürofläche. Das Dachgebälk wurde sichtbar gelassen, daneben sind die Kühl- und Heizflächen zu sehen.

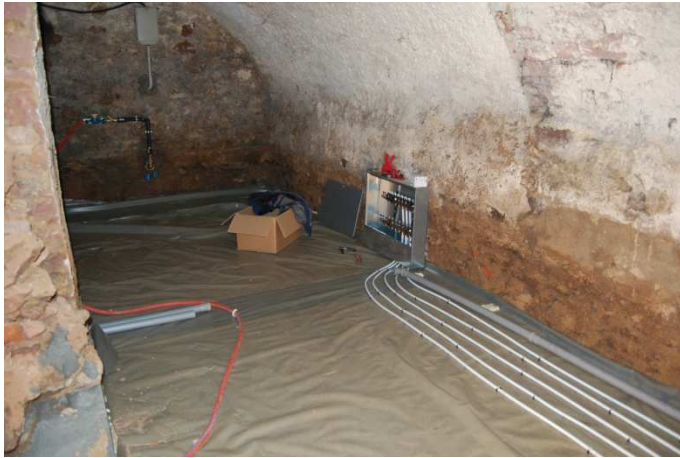
Keller/Bodenplatte

Da durch die Büronutzung ein Bedarf an Lager besteht, wurden im Keller Archivräume geplant. Eine thermische Abtrennung vom Gewölbekeller war zudem nur erschwert möglich. Der sehr niedrige Keller wurde zuerst 1,20 m ausgehoben und zu beiden Seiten des Fundamentes wurden Drainagen verlegt um den Keller möglichst trocken zu legen.

Unter die neue Bodenplatte wurden 16 cm Dämmung (WLG 035) eingebracht. Um ein geeignetes Klima für das Archivmaterial zu gewährleisten, wurde eine Bodenheizung direkt in die Betonplatte eingebaut und die Oberfläche flügelgeglättet. Zusätzlich wurde ein stationäres Entfeuchtungsgerät installiert.

Um die Wärmebrücken so gering wie möglich zu halten, wurden die 20 cm Perimeterdämmung (WLG 035) bis zur Unterkante des Fundamentes gezogen und wo es möglich war, eine Randdämmung eingebracht.

U-Wert Kellerboden:
0,21 W/(m²K)

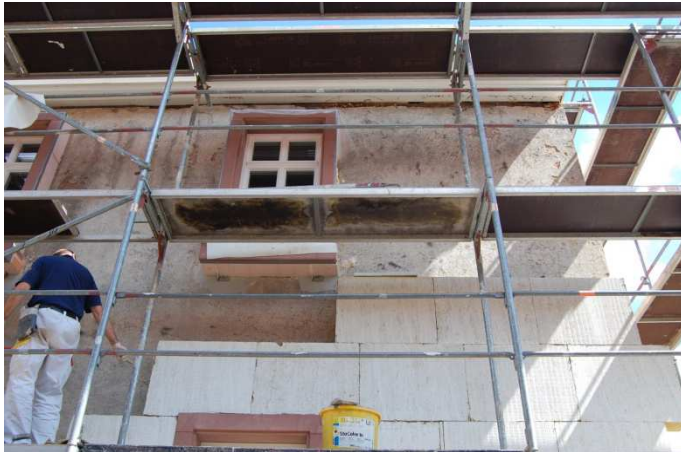
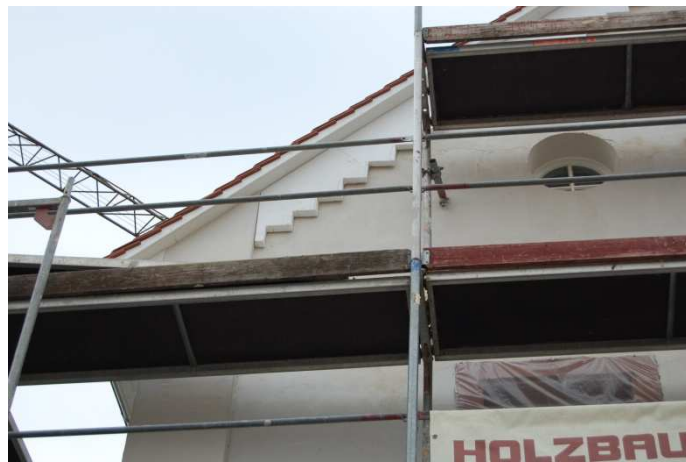
Die Außenwände wurden mit 20 cm (WLG 035) Mineralfaserdämmung versehen. Mehr lies das Denkmalamt nicht zu. Durch die Vergrößerung des Hauses wurde ein Skalierungsfaktor für alle sichtbaren Teile von plus 3 % festgelegt. Alle Verzierungen wurden entsprechend diesem neuen Faktor als Formteile aufgebracht und überputzt. Im Bereich des Sockels wurde der Sandsteinfries direkt auf die Perimeterdämmung aufgeklebt. Insgesamt wurde das Haus 40 cm breiter und 40 cm länger.

Ergebnis **U-Wert Fassade: 0,15 W/(m²K)**

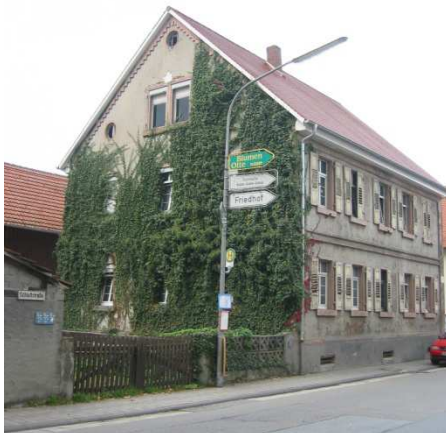
vor Sanierung

Das Dach war bereits saniert worden. Mit 20 cm Mineralwolle war es nicht ausreichend gedämmt, eine Luftdichtigkeit war nur bedingt vorhanden. Die Biberschwanzdeckung sowie die Mineralwolle (WLG 035) wurden wiederverwendet.

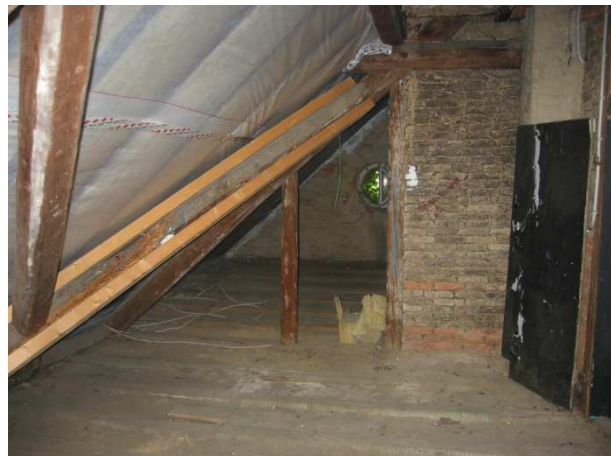
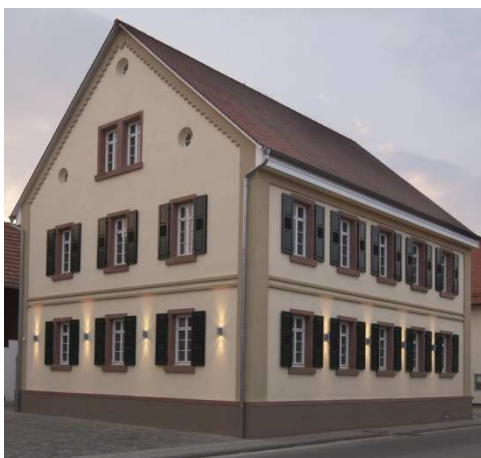
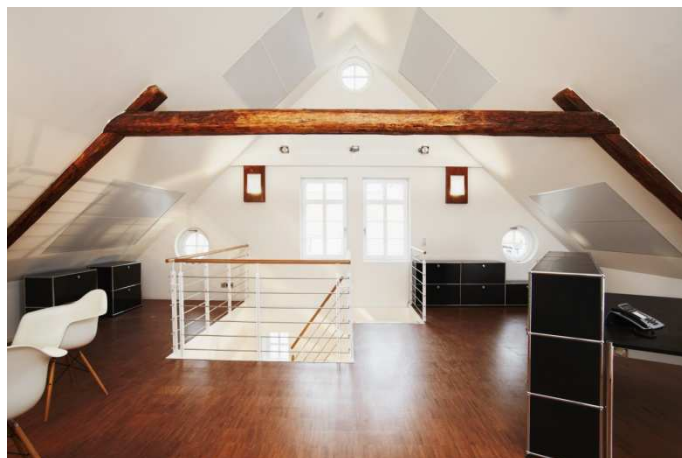
nach Sanierung

Um das Tragwerk des Daches innen sichtbar zu erhalten, wurde sich für eine Aufdachdämmung aus 24 cm PU (Polyurethandämmung) (WLG 025) entschieden. Die vorhandene Biberschwanzdeckung wurde abgenommen, Dachüberstände rückten um das Maß der Fassadendämmung nach außen. Die vorhandene Zwischensparrendämmung, 20 cm Mineralwolle (WLG 035), wurde im Dach belassen. Als zusätzliche Untersparrendämmung wurde eine Kompaktplatte aufgebracht, welche aus 100 mm Dämmung (WLG 035) und 10 mm Rigips besteht, diese stellt auch die Luftdichtigkeitsschicht her. Im Bereich der Deckenbalken wurde mit Beton vergossen, um einen Übergang der Luftdichtigkeitsebene zu gewährleisten. Für die Aufnahme der Installationen wurde eine weitere Rigipsdecke eingebaut. Insgesamt erreichten wir durch diese Maßnahmen bei dem **Dach** einen **U-Wert** von **0,06 W(m²/K)**

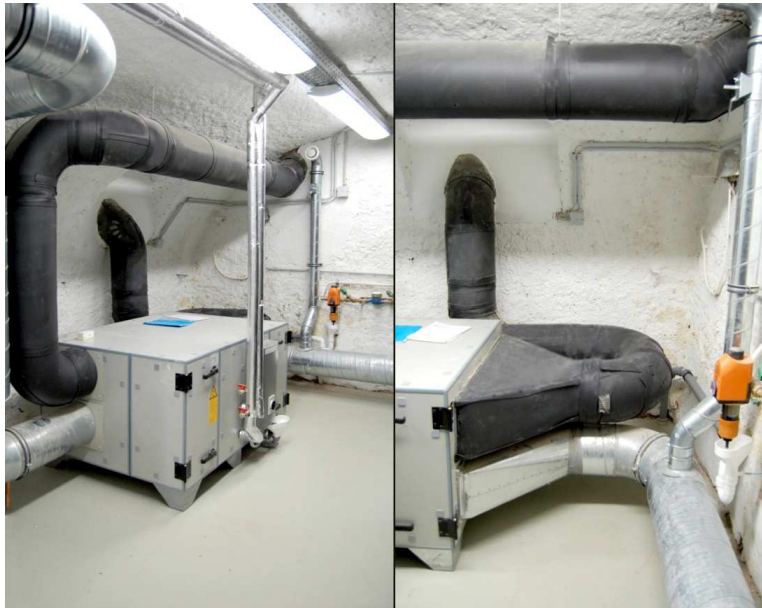
Lüftungsplanung

Das gesamte Gebäude wurde mit einer kontrollierten Raumlüftung mit Wärmerückgewinnung ausgestattet. Die Anlage wurde relativ groß dimensioniert, um die nächtliche Lüftung im Sommer übernehmen zu können und um den Energieaufwand für die aktive Kühlung zu reduzieren, da eine Lüftung über die Fenster aus versicherungstechnischen und lagebedingten Gründen nicht möglich ist. Es wurde das Lüftungsgerät Zehnder ComfoAir 800 von Zehnder ausgewählt und im Kellergeschoss aufgestellt.

Maximale Luftwechselrate: 1,0/h

Elektroeffizienz: 0,36Wh/m³

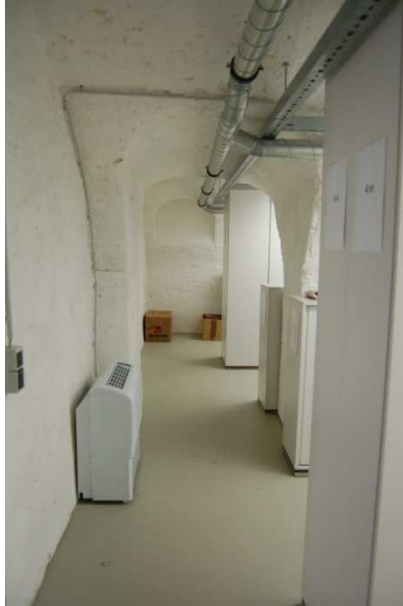
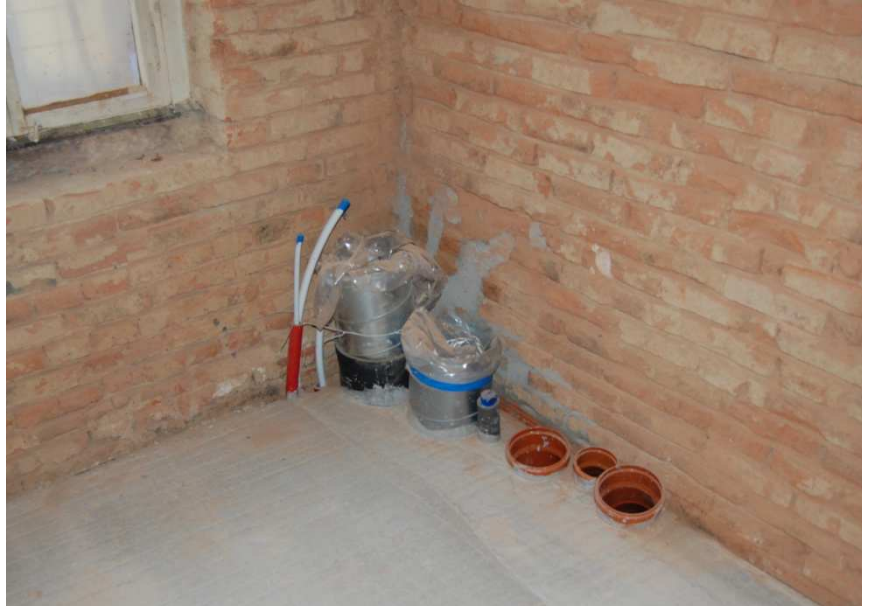
Die Lüftungsanlage sitzt im Kellergeschoss. Von dort aus führen 2 Hauptstränge in den Toilettenräumen bis unter das Dach. Die Verteilung der Lüftung wurden jeweils pro Etage die Leitungen unter der Decke montiert.

Ansaugung der Frischluft erfolgt in dem Kellerraum.
Zuluft in folgenden Räumen: Büro- und Besprechungszimmer
Überströmung zwischen den Räumen zu den Fluren erfolgt über berechnete Türspalte.
Abluft aus den Räumen: Toilette, 3x, Küche und Technik im Kellergeschoss

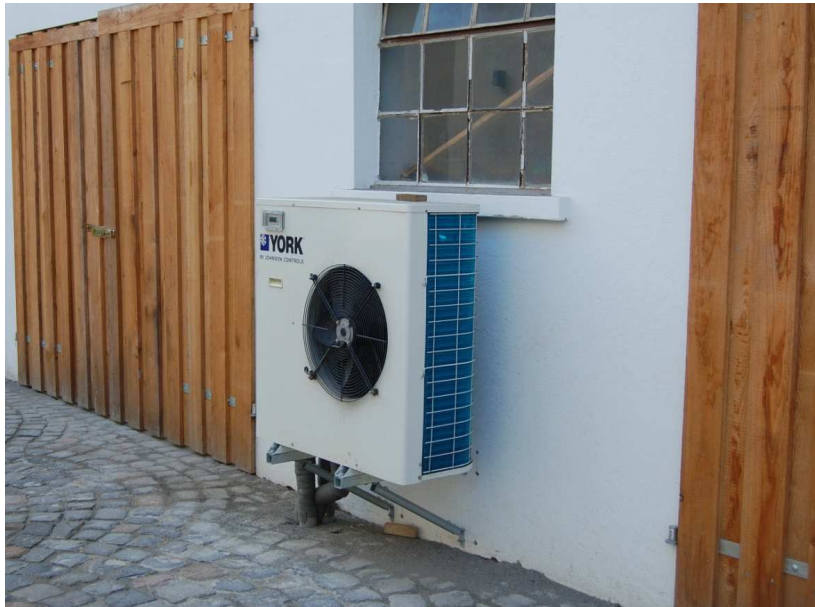
Luft/Wasser-Wärmepumpe
Splitgerät

Es wurde sich für eine reversible Luft/Wasser-Wärmepumpe von York entschieden, diese wurde an das wenig entfernte Nebengebäude montiert.

Heizleistung: 9 KW

Kühlleistung: 5 KW

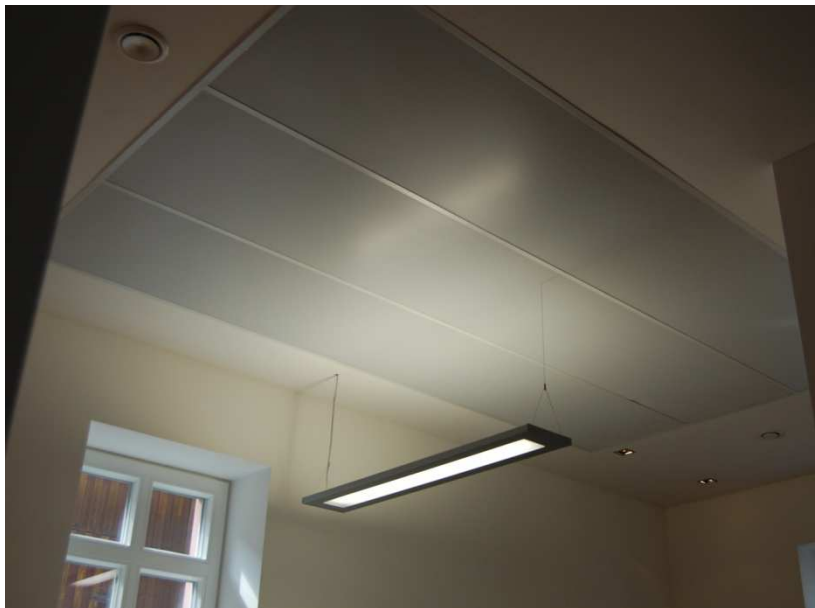
Kühl- und Heizdecke

Aufgrund der Kühl- und Heizsituation beschloss man, Deckenstrahlplatten zu verwenden. Diese konnten im Dachgeschoss auch schräg eingebaut werden. Durch die hohe Leistung pro Quadratmeter bei niedrigem ΔT sind sie ideal geeignet, um über eine reversible Luft/Wasser-Wärmepumpe betrieben zu werden. Die Heizplatten wurden deckenbündig eingebaut, um optisch möglichst wenig in Erscheinung zu treten.
