Passivhaus- Objektdokumentation

Erweiterung des katholischen Kindergartens St. Laurentius in 76879 Bornheim

Dieser Kindergartenanbau wurde für die Gemeinde Bornheim als Passivhaus in Holzbauweise errichtet. Das Gebäude wurde am 28. März 2014 übergeben

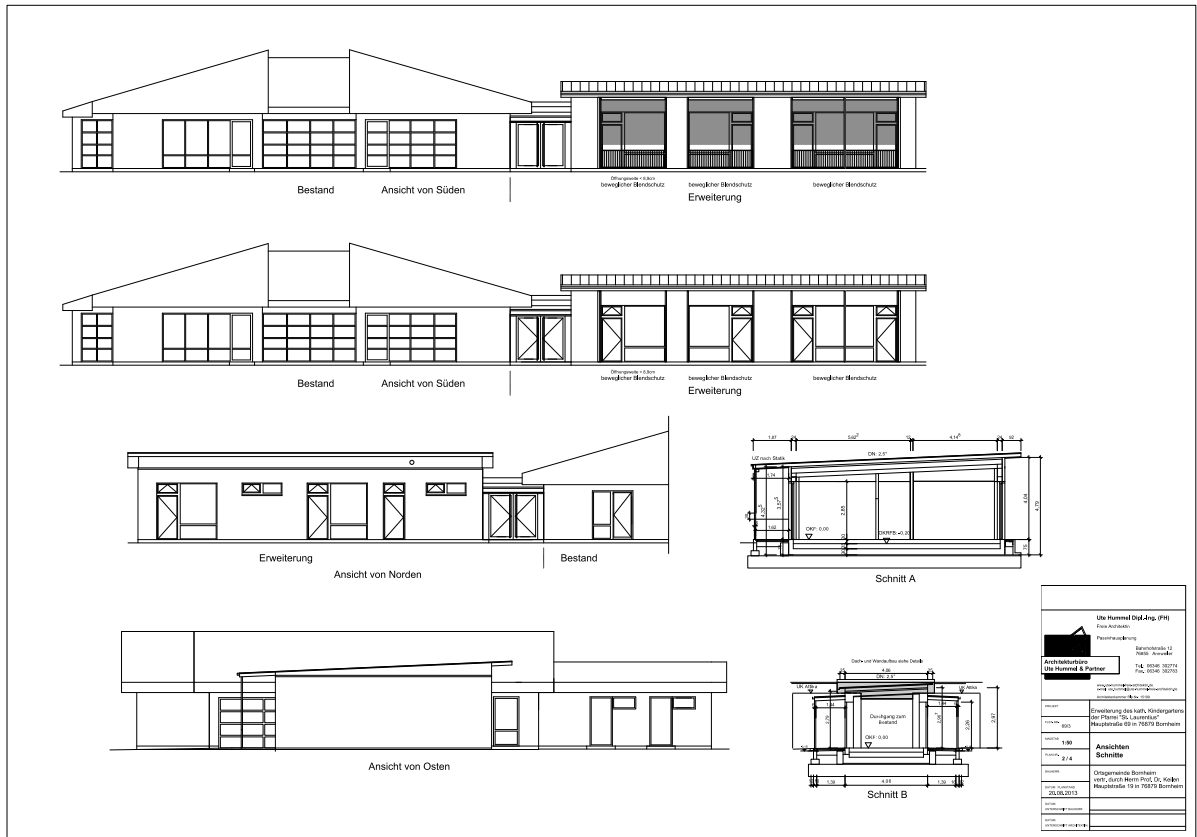
Schnitt A: Querschnitt durch den Passivhausanbau

Gut erkennbar ist die ringsum geschlossene luftdichte Gebäudehülle mit dem gedämmten Bereich, die hinterlüftete Dachkonstruktion ragt darüber hinaus.

Das große Vordach auf der Südseite dient der Verschattung im Sommer bei hoch stehender Sonne, die Stoffscreens in diesem „Verandabereich“ dienen auch zusätzlich als Blendschutz. Aus Brandschutzgründen müssen die Flucht-Türen aus jedem Aufenthaltsraum direkt ins Freie gehen und dürfen nicht direkt mit Rollos oder Ähnlichem versperrt werden.

Die Verdunklung des Schlafraums erfolgt daher mit geteilten lichtdichten Vorhängen. Die Decke ist zur Aufnahme der Verteilung der Lüftungs-Leitungen sowie aus optischen und schallschutztechnischen Gründen mit gelochten Gipskartonplatten abgehängt.

Die Fensterelemente sind großteils feststehend und mit Oberlichtern aus Sicherheitsgründen elektrisch zu öffnen, sämtliche Türen und Fenstertüren sind barrierefrei ausgeführt.

Der konstruktive Holzschutz für die Schwellen ist durch einen umlaufenden Umgang gewährleistet.

Schnitt B: Querschnitt durch den Eingangsbereich mit Vordächern

Dieser Bereich liegt bereits außerhalb des Passivhaus, die Gebäudehülle ist fast genauso ausgeführt, es gibt hier jedoch keine Fußbodenheizung und keine Lüftungsanlage.

Die Wand zu diesem Bereich hin ist wie eine Außenwand ausgeführt.

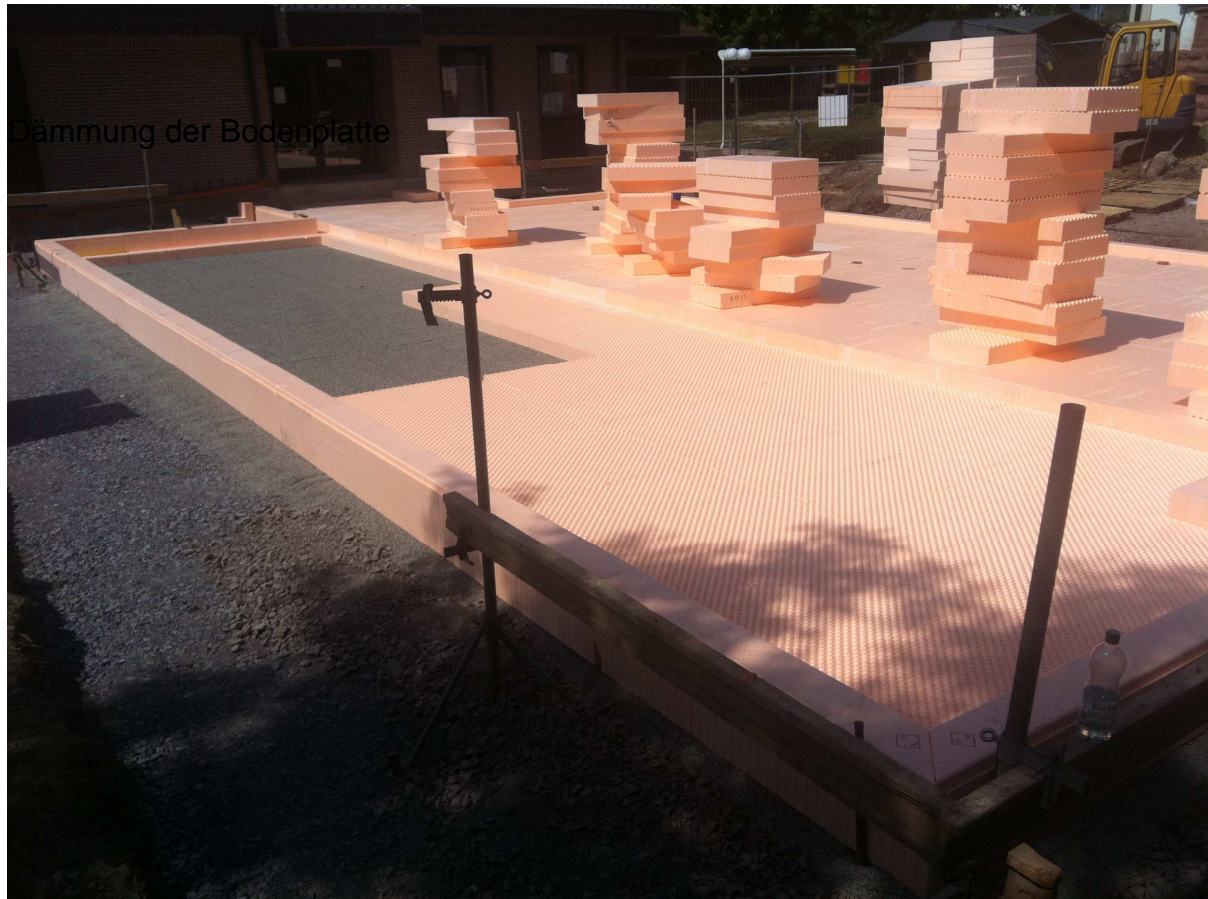
Lastabtragendes Dämmplatte unter der Bodenplatte

Zur Vermeidung von Wärmebrücken ist die Bodenplatte umlaufend ausreichend dick gedämmt. Das System Isoquick mit seinem Randabschluss dient gleichzeitig als Randschalung für die Bodenplatte.

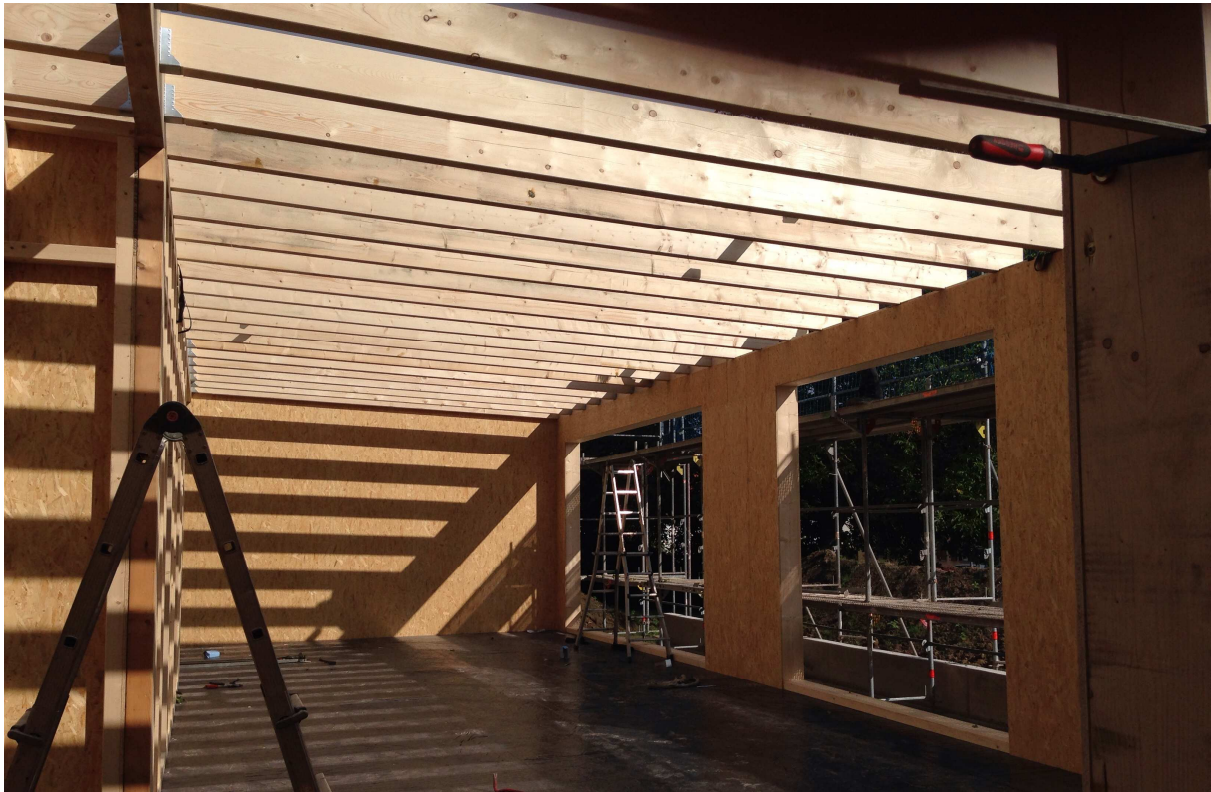
Aufbau Dach beheizte Hülle:

Holzweichfaserplatte 80 mm

Holzfaserreinblasdämmung 240 mm

OSB 22 mm

Holzfaserreinblasdämmung 160 mm

OSB 22mm

Das Dach wurde in zwei Arbeitsgängen ausgeblasen.

Das Flachdach ist im Prinzip wie die Wand konstruiert, es gibt jedoch eine zusätzliche Hinterlüftungsebene zur Aufnahme der Dachdeckung aus Zink mit integrierter PV-Anlage (siehe Detailschnitt und Photos).

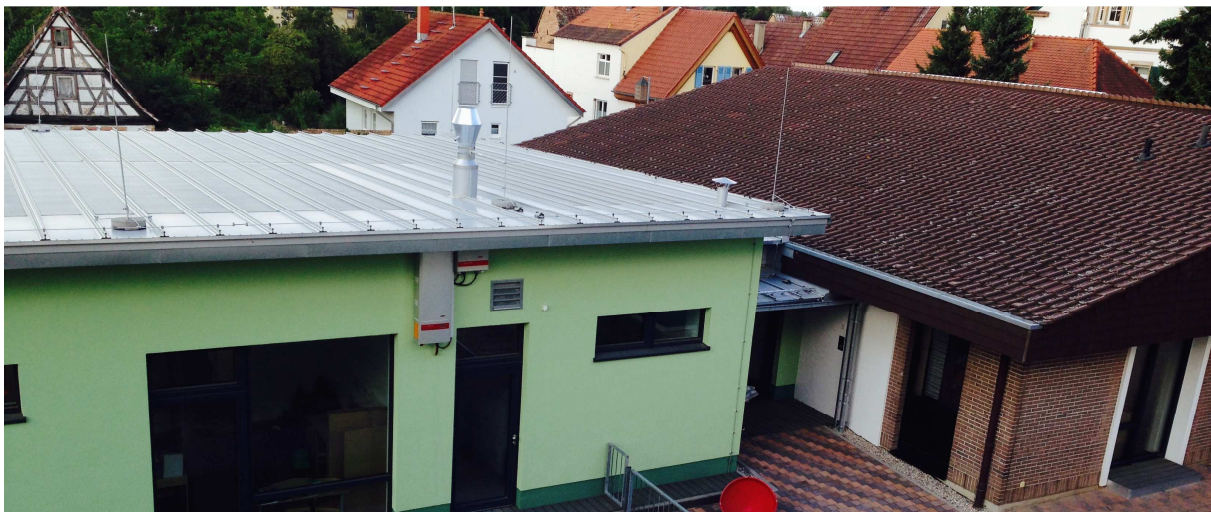
PV-Anlage von oben

Die PV-Anlage besteht aus 60 Dünnschichtmodulen aus amorphem Silizium, diese sind auf die Aluminium Stehfalzprofile werkseitig auf laminiert (System Kalzip).

Die Nennleistung der Module beträgt 136 Wp, es wird eine Leistung von 7,344 kWp berechnet (1000W/m²).

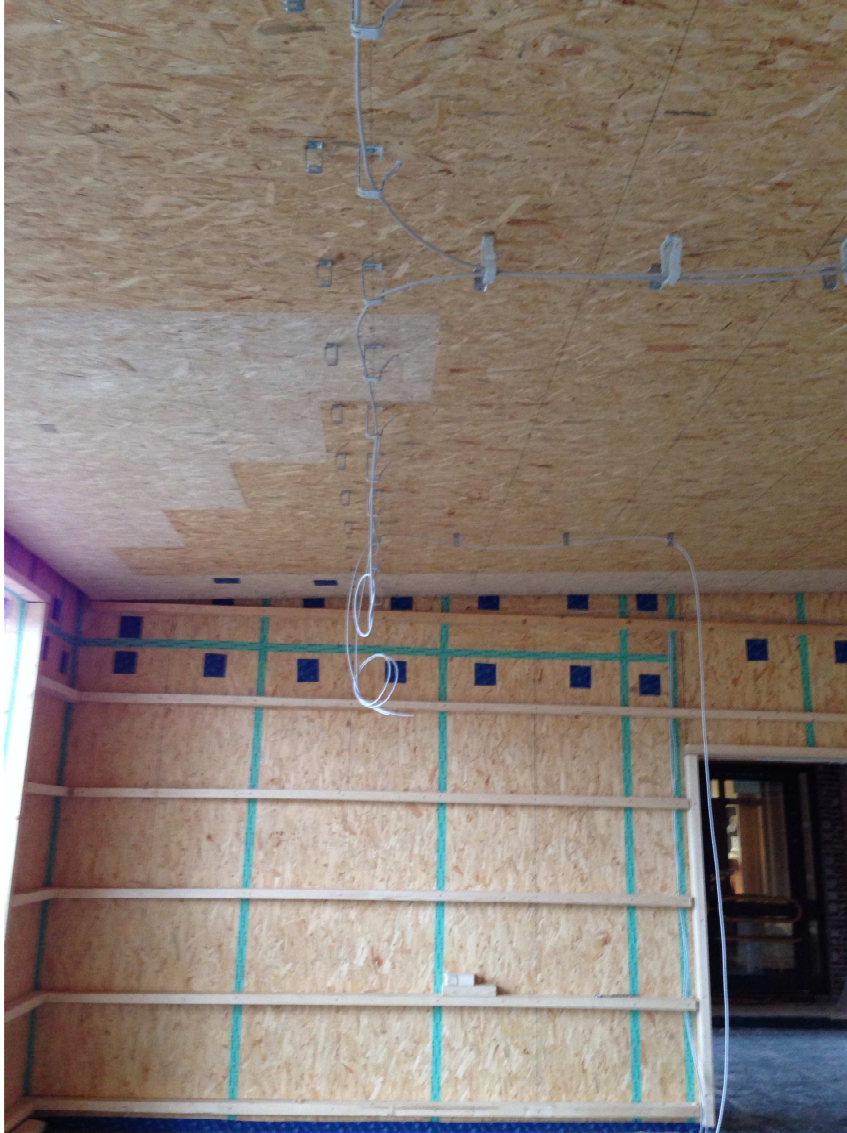
Die luftdichte Hülle wird gerade durch Abkleben der Stöße hergestellt, die Wand ist bereits ausgeblasen.

Im Detailplan ist mit der roten Linie die luftdichte Ebene umlaufend gekennzeichnet. Alle Durchgänge durch Boden Wand und Dach wurden luftdicht ausgeführt, eine Installationsebene schützt diese Bereiche an Dach und Wand zusätzlich.
